**UNIVERSIDAD NACIONAL DE INGENIERÍA**  
**FACULTAD DE INGENIERÍA CIVIL**

**EVALUACIÓN SUPERFICIAL DE LA CARRETERA  
CAÑETE-YAUYOS - CHUPACA CON EL MÉTODO DEL PCI  
TRAMO KM. 84+000 - KM. 89+000**

**INFORME DE SUFICIENCIA**

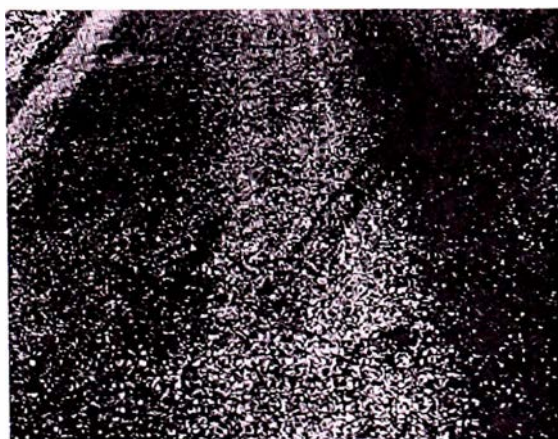
Fig. N°4 Exudación severidad baja

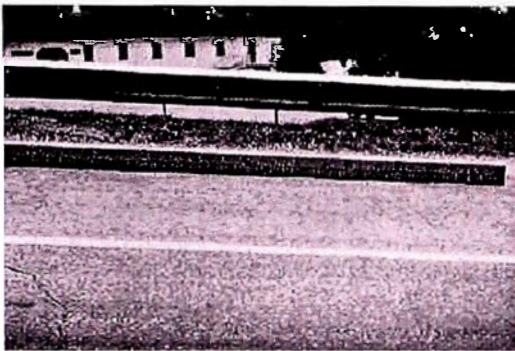
Fig. N°13 Corrugaciones severidad baja

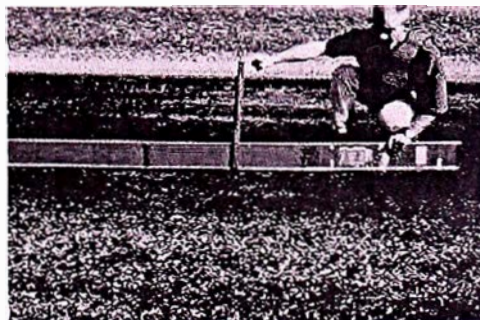
Fig. N°18 Corrugaciones severidad Alta

H: Parcheo superficial, parcial o profundo.

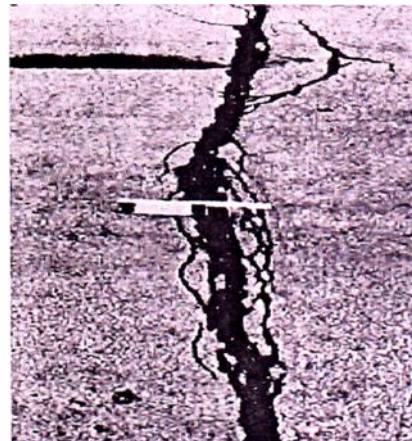
Fig. N°23 Grieta de reflexión de junta severidad media y alta

H: Parcheo de profundidad parcial. Reconstrucción de la junta.

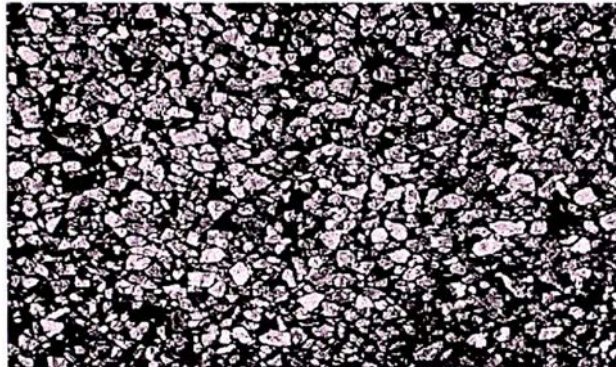
Fig. N°30 Agregados pulidos

L, M, H: No se hace nada. Tratamiento superficial. Sobrecarpeta. Fresado y sobrecarpeta.

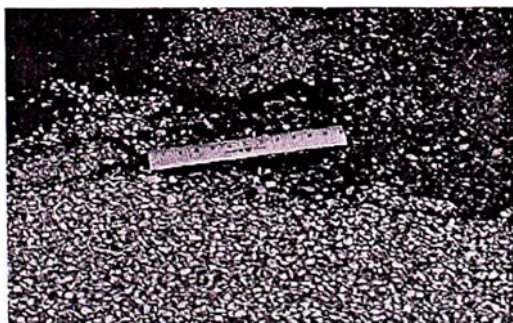
Fig. N°31 Hueco de severidad baja y severidad media

H: Parcheo profundo.

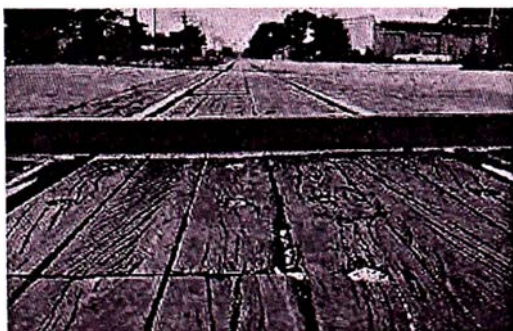
**Descripción:** Los defectos asociados al cruce de vía férrea son depresiones o abultamientos alrededor o entre los rieles.

Fig. N°33 Acceso y salidas a líneas férreas severidad baja y severidad media
